# 離岸風力發電第二期計畫環境保護監督小組會議

## 第三次會議紀錄

# 離岸風力發電第二期計畫 環境保護監督小組

## 第三次會議 簡報

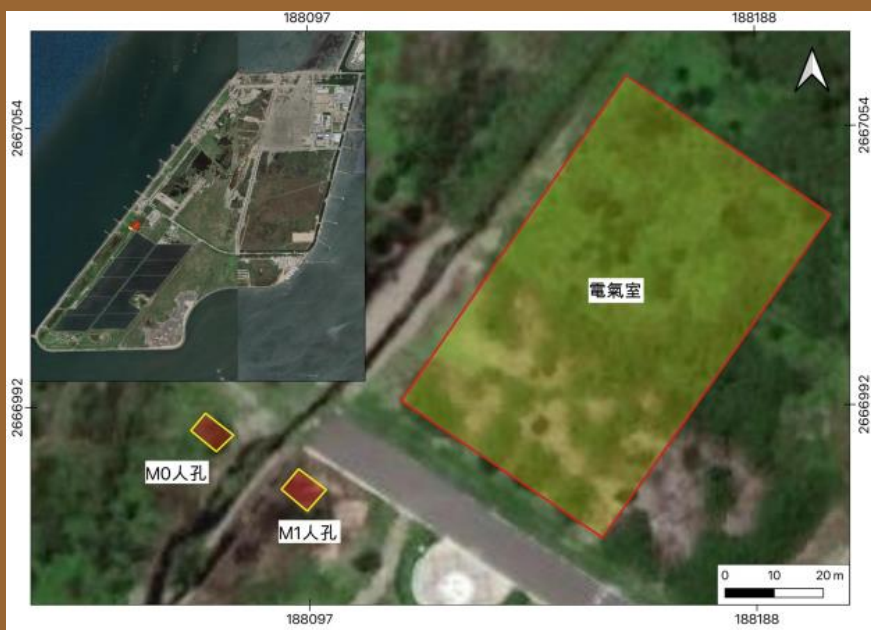
本計畫於112年2月24日開始進行陸域施工考古監看，於電氣室開挖處考古監看結果並未發現任何史前或歷史遺跡或遺物，後續將持續執行文資監看作業

監看位置示意圖
