離岸風力發電第二期計畫環境保護監督小組會議

第六次會議紀錄

離岸風力發電第二期計畫 環境保護監督小組

第六次會議 簡報

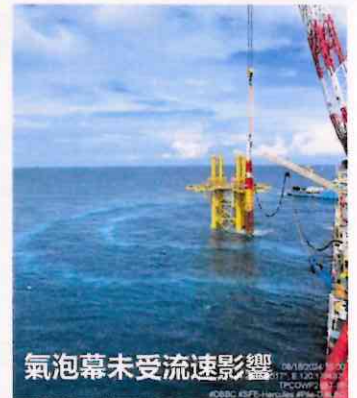
意見	說明
1. 施工期間應持續加強施工人員的生態教育訓練規劃與緊急防救災演練，現場是否有設置CCTV 如果有可以與緊急應變或者跟MCC 做防救災的整合應用。	自本案開工以來，即每半年針對施工人員辦理1次生態教育訓練及緊急防救災演練，未來將持續落實辦理。 另施工船舶設置CCTV 係以攝錄施工現況為主，如有緊急事故會依程序通報MCC，施工完成後風場四周設置之CCTV可與MCC整合，除監控功能外，亦可兼做防災整合之應用。
2. 水流流速對噪音影響之顯著性是否如同簡報所述，可否詳加檢討！若係水流流速對氣泡帷幕之破壞影響，似可就此建立打樁能量與水流速度之關係，作為作業之依循	因於打樁過程中可明顯發現乾滿潮交替或洋流等流速超過2節時，因流速強勁導致氣泡偏移原圈圍位置而影響減噪效果，如右圖所示；施工團隊亦將利用持續累積的打樁噪音資料與施工經驗，供後續作業參考。

氣泡幕未受流速影響

- 為有效降低環境影響氣泡幕降噪成效，更換大型船隻，提升空氣量至1000 m³/min以上，並維持於打樁模架上設置局部氣泡幕管，期更能有效克服環境影響；另打樁前期使用震動錘配合氣泡幕以有效降低打樁噪音。
- 提前通報時間，將於日落前2小時再加提前30分鐘內完成通報
- 當打樁噪音超過預警值時，配合降低打樁能量，以達減噪之目的
- 打樁時避開乾滿潮交替，減少流速影響氣泡幕降噪功能
- 洋流流速超過2節，影響氣泡幕降噪功能時，則暫緩打樁

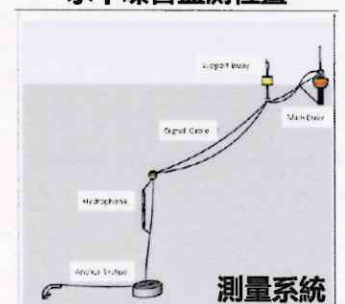
意見	說明
3. 打樁作業時，雙層氣泡幕外圍的水下噪音檔的接收點位方式？SEL Raw Data 在甚麼階段可以看到？realtime 超標的應變機制？緩啟動前30% 啟錘的時候，能量漸進的參數為何？	在打樁期間，海上水下噪音測點設在距離打樁地點750米的4個位置，分布在打樁地點的4個方向，將測量每個打樁地點產生的噪音，水下噪音資訊將通過浮標系統傳輸。監測位置及浮標系統可參考右圖所示。 即時監測方面，船上會密切觀察噪音數據，能夠即時觀測SEL值並且以Le(30s)的數值作為預警指標。 至於Raw Data，將依據鯨豚觀察員手冊規定，提交完整電子檔案。 MMO領隊將於噪音達158dB 時開始向施工團隊預警，施工團隊將適度降低打樁能量以降低噪音值。本案緩啟動將以10% 樁錘能量為原則，若於打樁過程中暫停，施工團隊將視目前基樁深度進行緩啟動能量調整，以避免基樁發生拒樁現象。

測量系統

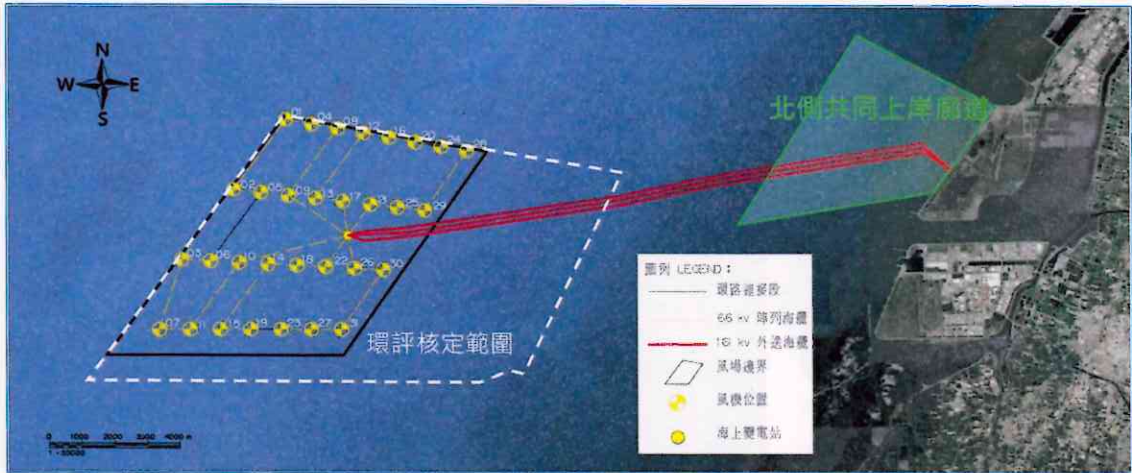
本風場位於彰化縣線西鄉、鹿港鎮、福興鄉及芳苑鄉外海，為能源局公告之26號風場

本風場規劃設置31部風機，單機9.5MW，總裝置容量294.5MW

輸出海纜鋪設至淺水海域後，依規劃之「北側共同上岸廊道」引接至彰濱工業區內之人孔上岸

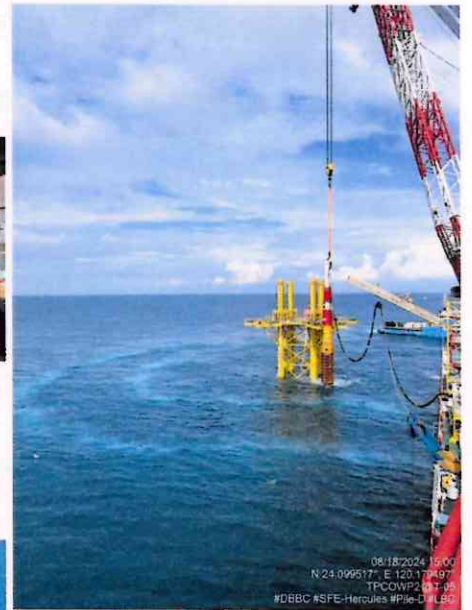
- 採用雙層氣泡幕及局部氣泡幕，降低水下噪音影響
- 打樁時採漸進式工法，由低力道的打樁慢慢漸進到全力道的打樁
- 打樁作業於施工船上全程錄影

▲打樁期間全程使用雙層氣泡幕，同時在打樁模架上設有局部氣泡幕。

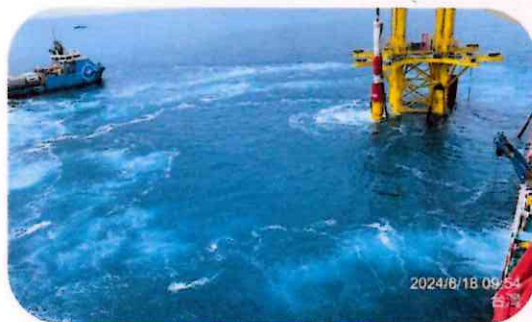
氣泡帷幕佈放情形

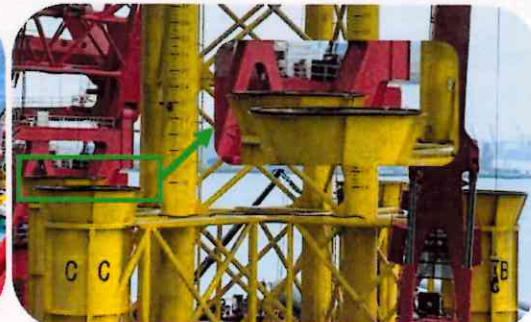
增設局部氣泡幕的管線

意見	說明
4.請說明增加之氣泡幕架設在哪裡，氣泡幕產生的深度？	本案除雙層氣泡幕外，亦於打樁模板上添加局部小氣泡幕，從海床算起往上6米左右。
5.在地漁船間聯絡及溝通較為順暢，建議可聘請在地彰化漁民進行戒護船工作並可即時通報是否有中華白海豚出沒。	本案已委託東方風能公司進行相關戒護作業並與在地漁民保持良好聯繫，同時本案亦透過聘用在地漁會漁民作為鯨豚觀測人員，協助共同於打樁作業期間進行觀測作業。

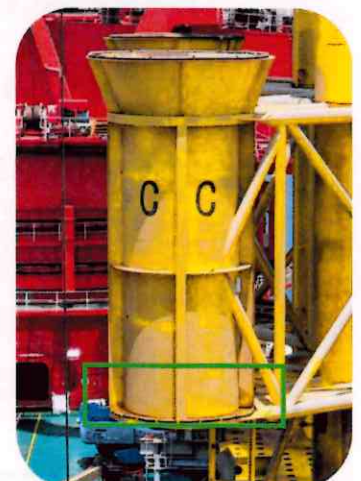
打樁模架下層新增氣泡幕

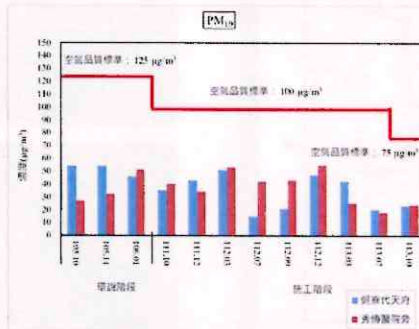
- ◎ 監測頻率：每季一次
- ◎ 監測時間：於111年10月起執行監測，共已執行十季次調查，113年第四季(12-2月)調查結果尚在分析中
- ◎ 監測結果：統計至113年第三季監測結果，各測站各測值均符合空氣品質標準值

歷次PM₁₀ 24小時值變化圖

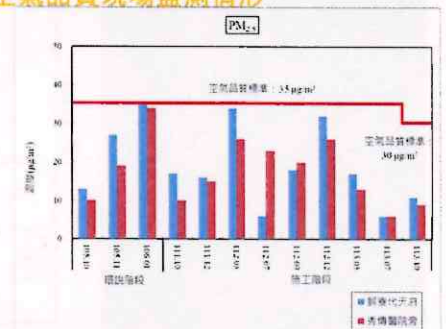
歷次PM_{2.5} 24小時值變化圖

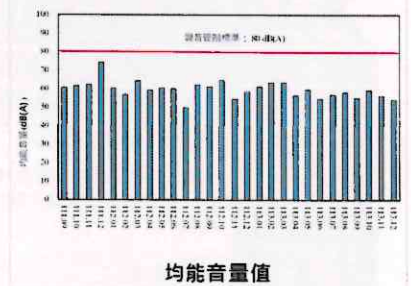
- ◎ 監測頻率：每月一次
- ◎ 監測時間：於111年9月起執行監測，共已執行28次調查，114年1月調查結果尚在分析中
- ◎ 監測結果：
 - 全頻噪音：均可符合第四類營建工程噪音管制標準值
 - 低頻噪音：除111年10月監測結果未符合參考標準值，其餘均低於參考標準值

均能音量值

歷次營建全頻噪音變化圖

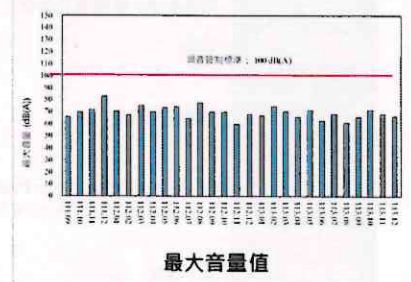
最大音量值

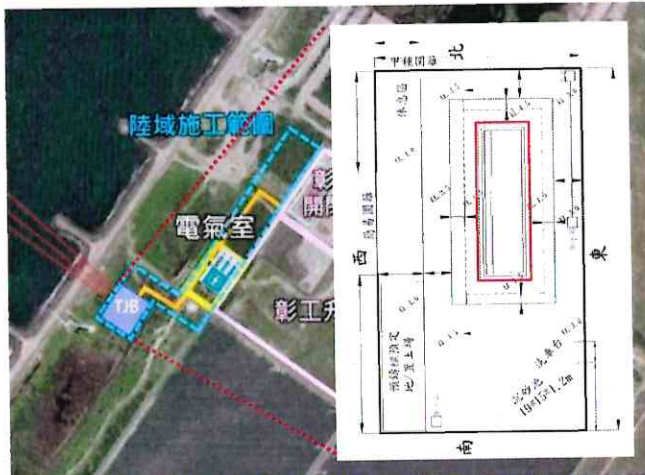
電氣室已開挖完畢，並未發現任何史前或歷史遺跡或遺物。目前辦理地下管排開挖，至目前監看結果並未發現任何史前或歷史遺跡或遺物，後續將持續執行文資監看作業。

地下管排開挖監看位置及範圍示意圖

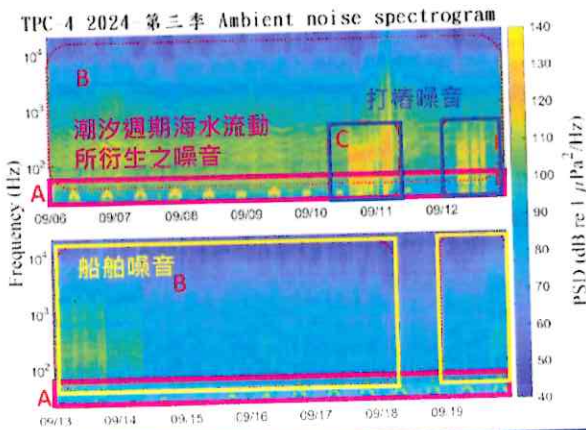
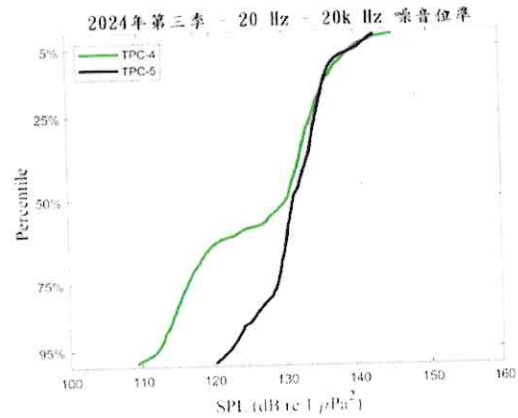
- 113年已完成4季調查，113Q4 (12-2月)調查尚在分析中
- TPC-4、TPC-5兩測站皆有來自於潮汐週期海水流動所衍生之噪音、船舶噪音及打樁噪音
- 113Q3 50%噪音位準資料顯示，TPC-4為130.3 dB，TPC-5為131.2 dB，20 Hz至20k Hz噪音總量介於112.1 dB ~ 140.4 dB之間，變動量為28.3 dB
