離岸風力發電第二期計畫環境保護監督小組會議

第八次會議紀錄

離岸風力發電第二期計畫 環境保護監督小組

第八次會議 簡報

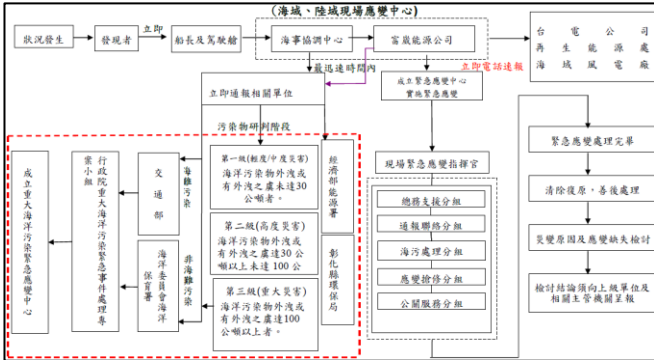
委員意見	答覆說明
	掌握最新資訊。
<p>4. P20 設立海事協調中心為現場應變指揮中心，備有應變相關之設備、資料及物資，建議可以固定做災害應變訓練。另外，如果發生災害時，現場指揮官是海事協調中心的什麼單位或人員？</p>	<p>感謝顧問指教。</p> <p>本案皆定期派員參加教育訓練，並將主動參與政府及民間機關舉辦相關教育訓練，以提升海污防治知識及能力。</p> <p>另當本案風場發生海洋污染事故時，由船長或現場工作人員以無線電或電話直接通報海事協調中心，船上人員立即同步採取相關應變措施，MCC 將依實際狀況請求其他鄰近船舶協助，並通報相關主管機關(海巡署、航港局、彰化縣環保局、海委會等)。</p>

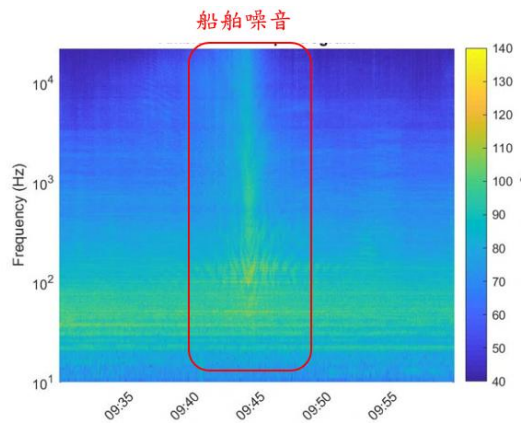
船舶噪音頻譜圖

各項環境噪音頻譜圖特徵如下，船舶近距離於水下麥克風附近時會造成全頻段的能量特徵，魚鳴特徵的能量影響頻段約 1k 至 3k Hz 頻段，另在幾個特殊情況下可觀察到夜間長時間魚鳴影響 1k Hz 以上頻段之能量特徵，以及船舶經過的短時間全頻能量反應，打樁為低頻高能量的反應約在 500 Hz 以下頻段，以及在 100 Hz 以下的低頻流體噪音。

各項噪音判定係透過頻譜圖於特定頻段之能量分布特徵判釋，可初步辨識不同噪音來源之出現情形，並輔以錄音資料之聽辨進行交叉確認，以提升判釋結果之可靠性。

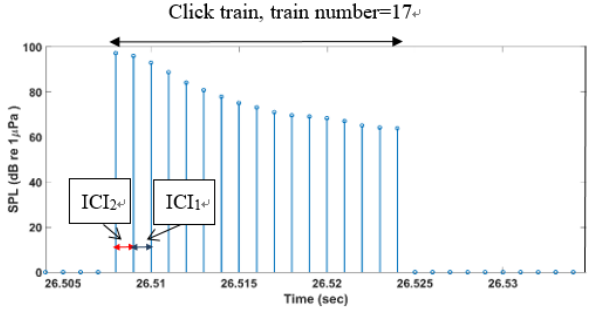
<p>喀搭聲示意圖</p>

由於鯨豚所發出的喀搭聲為一連串寬頻的脈衝聲，稱為喀搭串 (Click Train)。每個脈衝聲間的時間間隔定義為 ICI (Inter-Click Interval)，而 ICI_1 與 ICI_2 之比值為 ICI ratio ($=ICI_2/ICI_1$)，其比值小於 1/2 或大於 2 即為不同的喀搭串。本計畫偵測喀搭聲的方式為經由能量偵測出可能的喀搭串，並進一步篩選 ICI 大於 1 ms，且只包含 6~500 個脈衝聲之喀搭串。

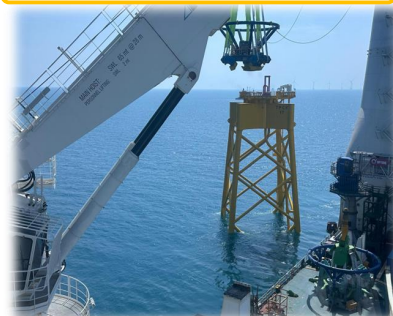
風機下部結構（套筒桁架安裝）

- 已完成全部風力發電機組下部結構安裝及海上變電站安裝。
- 已完成3條輸出海纜及9段陣列海纜。
- 已完成陸上電氣室及海上變電站加壓。

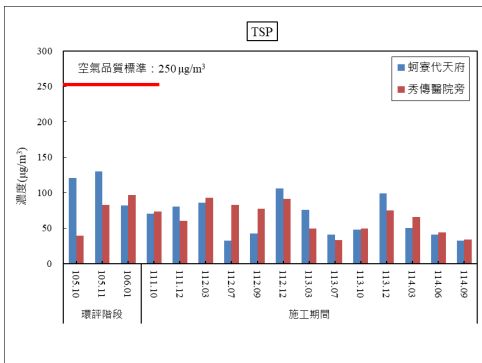
歷次TSP 24小時值變化圖

- ◎ 監測頻率：每季一次
- ◎ 監測時間：於111年10月起執行監測，共**已執行14季次調查**，114年第四季(12-2月)調查結果尚在分析中
- ◎ 監測結果：統計至114年第三季監測結果，各測站各測值均符合空氣品質標準值

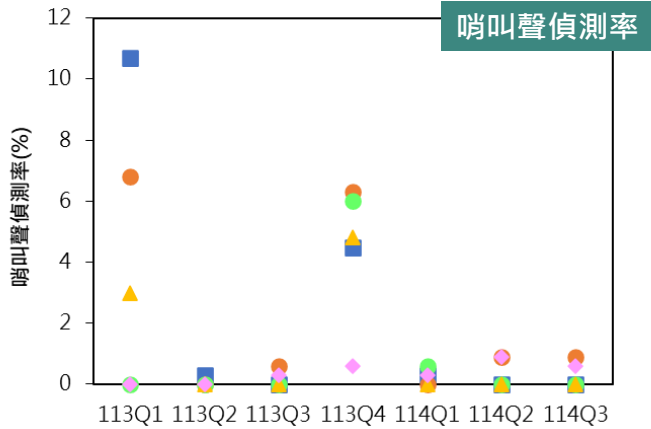
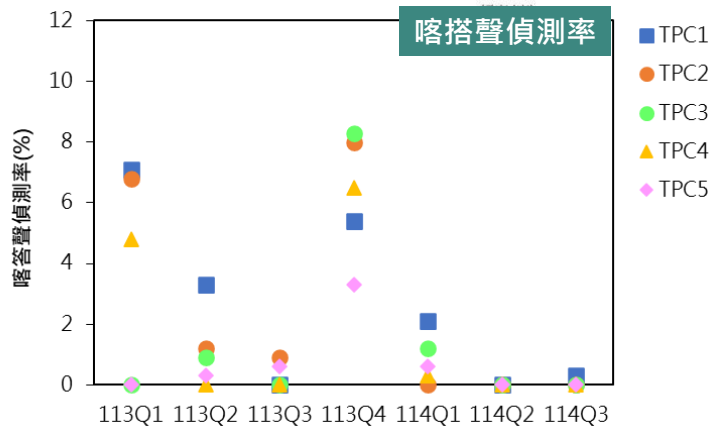
- 113年度及114年度已完成8季次調查，其中114Q4調查尚在分析中
- 各測站皆有偵測到鯨豚蹤跡
- 各測站偵測到哨叫聲的時數介於 0~36小時(偵測率介於0~10.7%)，偵測到喀搭聲的次數介於 0~28次(偵測率介於0~8.3%)
